三井不動産レジデンシャル株式会社
三井不動産住宅サービス株式会社

超高層マンションにおける免震構造の採用など

三井不動産レジデンシャルのマンション防災基準を強化

防災基準強化のモデルプロジェクトは「パークタワー東雲」、「パークタワー梅田」

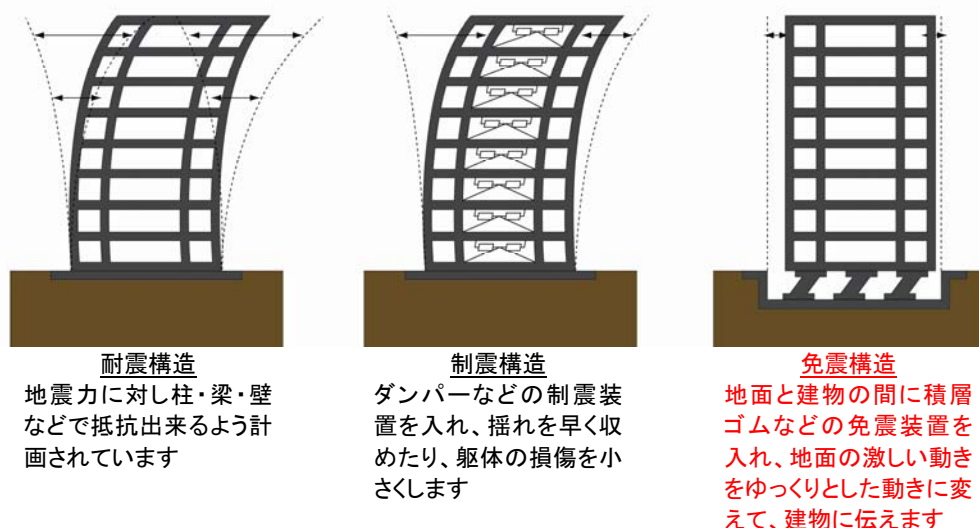
地震動の規模や特性によっては高層部の揺れが大きくなる可能性がある、建物の高さが60m超の超高層マンションに免震構造を採用します。

<耐震・制震・免震構造概念図>

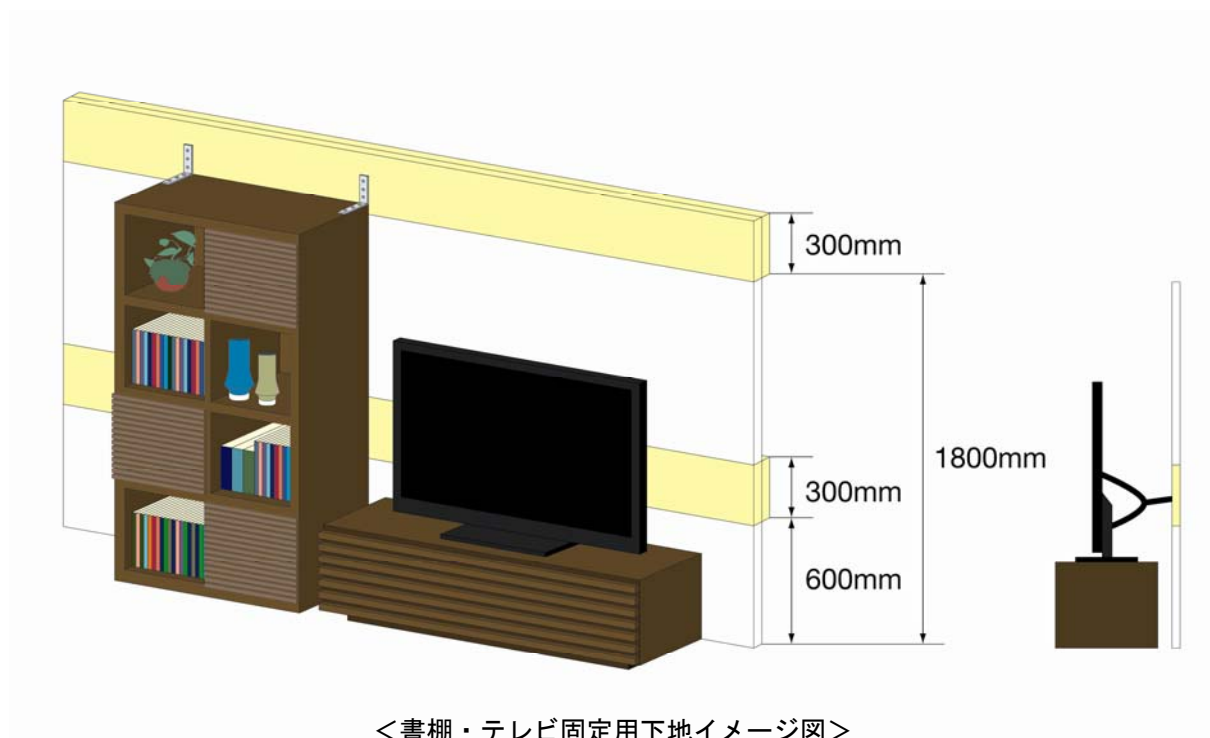
- ◆低い位置での固定が必要とされるテレビ等への対策
書棚やタンスなどに比べて低い位置での固定が必要とされる大型テレビなどの設置想定位置には、上下2段の家具転倒防止下地を設置します。

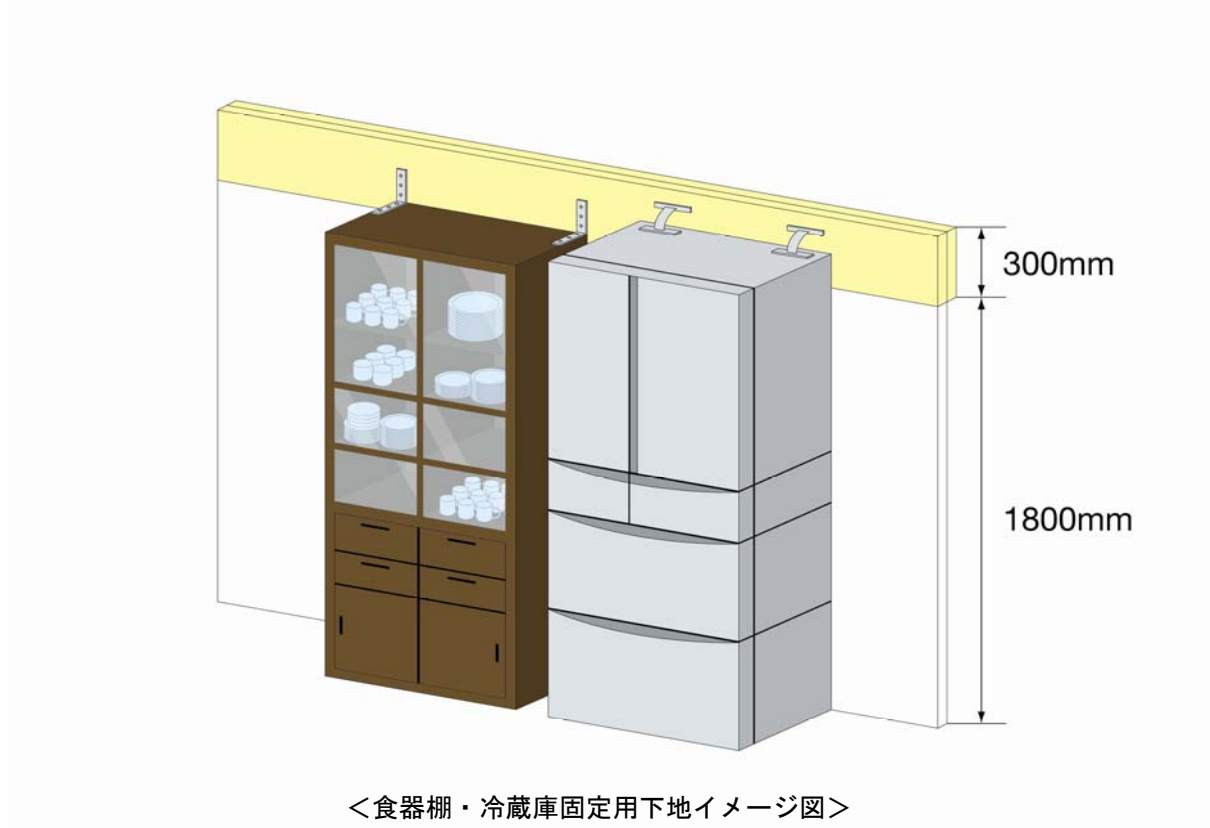
- ◆キッチンの対策
冷蔵庫置場や食器棚設置想定位置についても家具転倒防止下地を設置します。

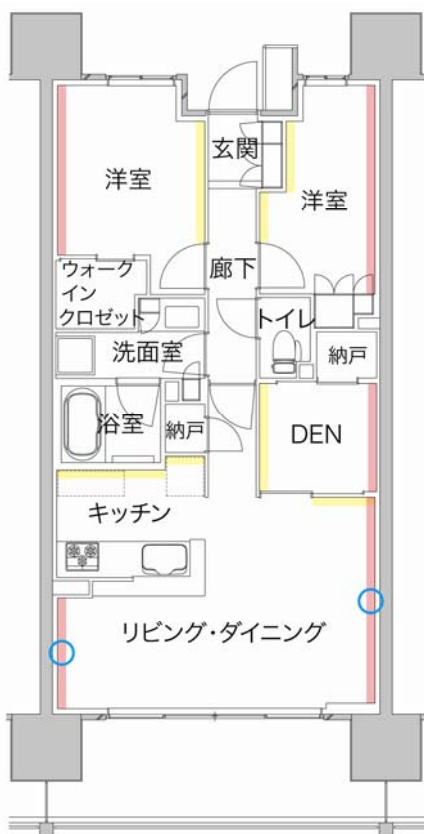
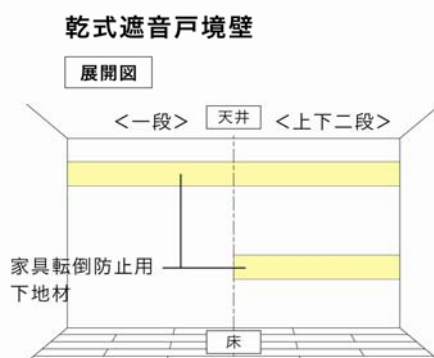
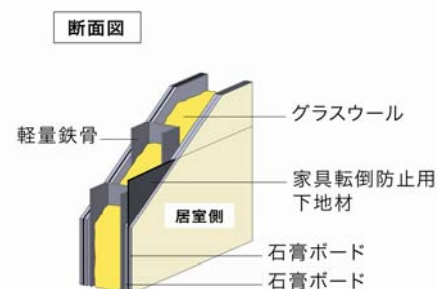
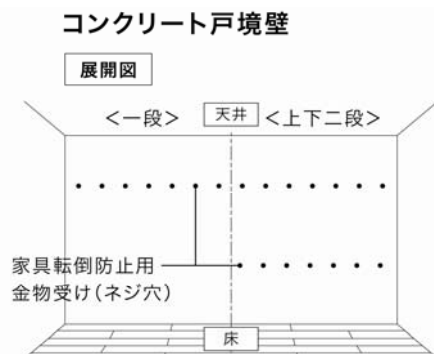
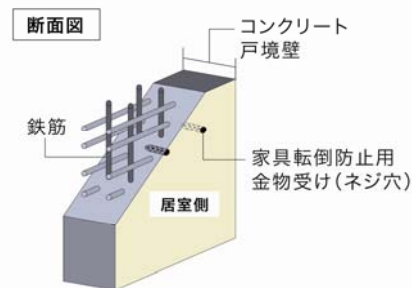
- 戸境壁への設置
- 間仕切壁への設置
- 上下二段

<家具転倒防止下地・設置範囲イメージ図>

<乾式遮音戸境壁・コンクリート戸境壁イメージ図>

乾式戸境壁にビスなどを用いて家具を固定し、転倒防止用の金具を設置することは戸境壁の品質・性能等や維持・保全の観点から当社では今まで採用しておりませんでした。今回、乾式戸境壁にも専用下地等を用いて家具転倒防止用金具の設置が可能となりました。

具体的には、壁の石膏ボードを突き破らずに引抜き強度を確保できるビスを使用することや、金具取付け時の乾式戸境壁の品質・性能について法令および技術基準等に基づく耐火実験や煙漏れ実験、加震実験等の検証を行なった結果、乾式戸境壁への家具の固定が安全に行えることを確認できました。

あらかじめ家具転倒防止用金物受け(ネジ穴)を設置してからコンクリートを打設することにより、コンクリート戸境壁においても家具を固定できるようにいたします。

当社では独自に加震実験を行い、家具の固定が安全に行えることを確認するとともに、独自に施工実験を行い、家具転倒防止用金物受けの設置にあたり、鉄筋と干渉せずに簡易にセットできるなど施工性を向上させる手法を策定して対策を展開していきます。

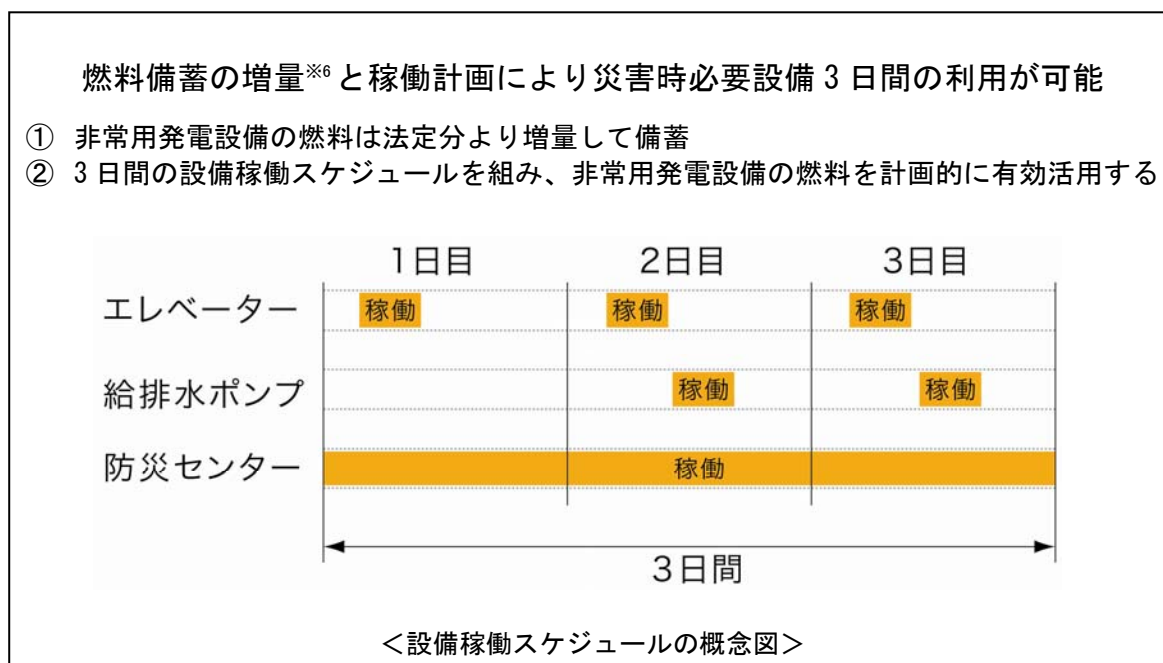
- ◆非常用発電設備、または太陽光発電設備と蓄電池を設置^{※5} いたします。太陽光発電設備と蓄電池はテレビ、ラジオ、携帯電話など災害情報を入手するための情報機器を、エントランスホールなどの共用部で稼働させるために用います。
- ◆非常用発電設備を設置しているマンションでは、燃料を法定より増量して備蓄することに加えて、防災センターの各設備、非常用エレベーター、給排水ポンプなどの設備機器の稼働スケジュールを組み、限られた燃料を計画的に有効活用すべく、3日間の稼働計画を立てます。

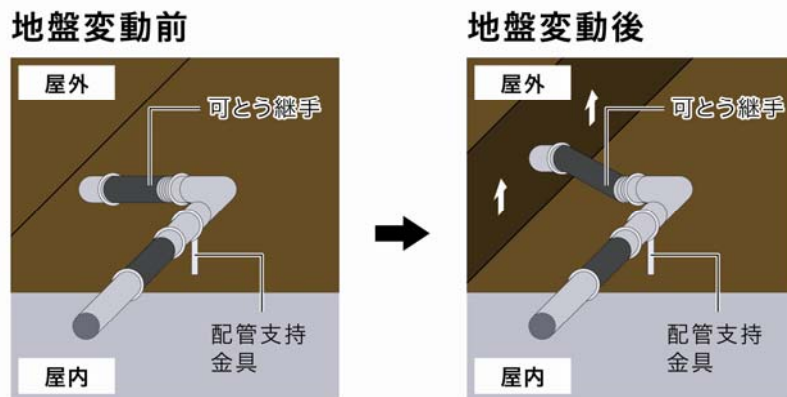
電気、水道、ガスなどのライフラインの配管および排水配管に「可とう継手」を採用し、配管に柔軟性を持たせることで、液状化現象で生じた地盤のずれによる損傷を低減し、地域インフラ復旧時には速やかに使用できるようにします。

<液状化対策概略図 給水(水道・消火栓)系統>

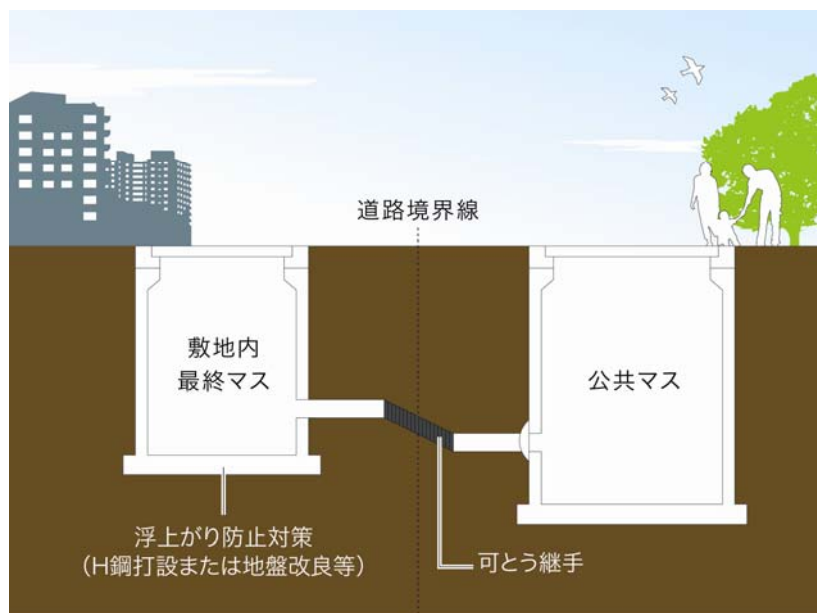
<液状化対策概略図 道路境界取り合い部>

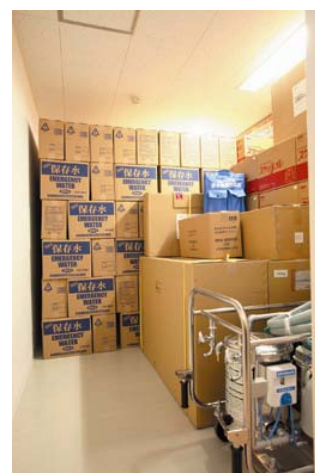
◆居住者が集合できるエントランスホールや、上層階の共用施設などを「サポートステーション(災害対策拠点)」として機能できるように「サポートポスト(防災倉庫)」を設置します。

<防災倉庫(参考写真)>

「サポートポスト(防災倉庫)」には、居住者同士で共助し合えるための備品として、カセットガス発電機、非常用トイレ、救助道具、階段用担架、ホワイトボード、ワンセグテレビ、土嚢などを建物規模に応じて設置します。
